Anhang A: Beurteilungsblätter Ortsteil Eggersriet

Dorfbach Eggersriet («Dorf»)

Dorfbach - Abschnitt Dorf1 - km0.262 Bis km0.275 - Route 22825**Kenndaten Gewässerabschnitt**

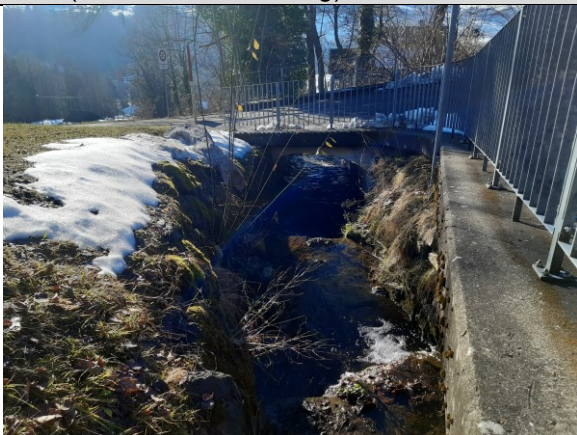
Foto (Blick in Fliessrichtung)

Gewässername	von – bis	Dorfbach	km0.262 – 0.275
Verlauf Gewässer	Offen, innerhalb Bauzone, rechts Ufermauer		
Schutzgebiet	Nein		
Art der Beurteilung	Datum	Normprofil	09. Februar 2021

Bauliche Massnahmen	Der Bach hat ausreichend Kapazitaet. Die linke Böschung wird abgeflacht.
Technischer Zugang/Uferstreifen	Beidseitiger technischer Zugang über den Falkenweg und die Obermühlestrasse.
Ökologische Anforderungen	Eine 2:3 Böschung am linken Ufer wird vorgesehen. Ein Uferstrandstreifen werden vorgesehen. Das rechte Ufer ist verbaut, wegen der bestehenden Strasse (Falkenweg).
Massnahmenkonzept Naturgefahren	-

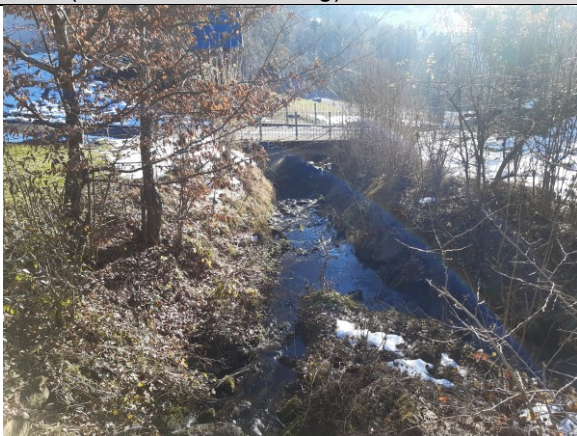
Foto (Blick in Fließrichtung)

Gewässername	von – bis	Dorfbach	km0.285 – 0.295
Verlauf Gewässer		Offen, innerhalb Bauzone	
Schutzgebiet		Nein	
Art der Beurteilung	Datum	Normprofil	21. Januar 2021

Bauliche Massnahmen	Der Bach hat ausreichend Kapazität. Böschungen werden stellenweise abgeflacht.
Technischer Zugang/Uferstreifen	Einseitiger technischer Zugang über das rechte Ufer über die Wiesenfläche beim Falkenweg.
Ökologische Anforderungen	Ausgestaltung eines Trapezprofils mit variablen Böschungsneigungen zw. 1:2 und 2:3 und Vorsehen von Uferrandstreifen.
Massnahmenkonzept Naturgefahren	-

Der Bachabschnitt liegt unterstrom des Zusammenflusses mit dem Hädelibach.

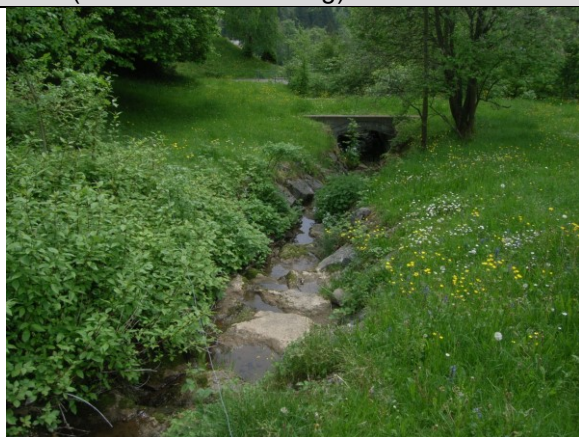
Foto (Blick in Fliessrichtung)

Bauliche Massnahmen	Der Bach wird stellenweise verbreitert und leicht eingetieft. Böschungen werden abgeflacht. Aufgrund der Steilheit sind Sohle und Böschungen zu sichern.
Technischer Zugang/Uferstreifen	Einseitiger technische Zugang über das rechte Ufer über das Wiesengelände in Parzelle 895.
Ökologische Anforderungen	Ausgestaltung eines Trapezprofils mit variablen Böschungsneigungen zw. 1:2 und 2:3 und Vorsehen von Uferstrandstreifen.
Massnahmenkonzept Naturgefahren	-

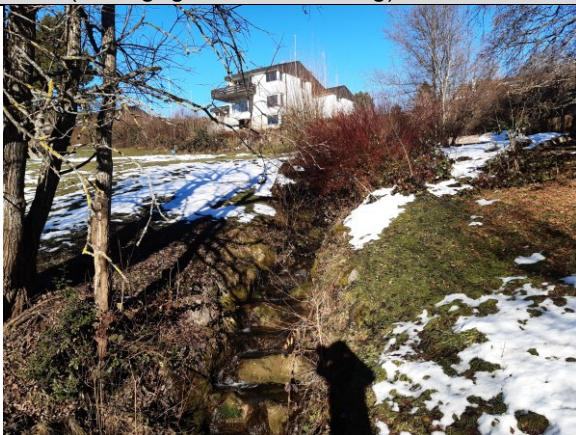
Foto (Blick gegen Fließrichtung)

Gewässername	von – bis	Dorfbach	km0.34 – 0.37
Verlauf Gewässer	Offen, innerhalb Bauzone		
Schutzgebiet	Nein		
Art der Beurteilung	Datum	Normprofil	21. Januar 2021

Bauliche Massnahmen	Der Bach wird verbreitert auf ca. 1.5 m Sohlbreite und stellenweise eingetieft. Böschungen werden abgeflacht. Aufgrund der Steilheit sind Sohle und Böschungen zu sichern.
Technischer Zugang/Uferstreifen	Einseitiger technische Zugang über das rechte Ufer.
Ökologische Anforderungen	Ausgestaltung eines Trapezprofils mit variablen Böschungsneigungen zw. 1:2 und 2:3 und Vorsehen von Uferstreifen.
Massnahmenkonzept Naturgefahren	-

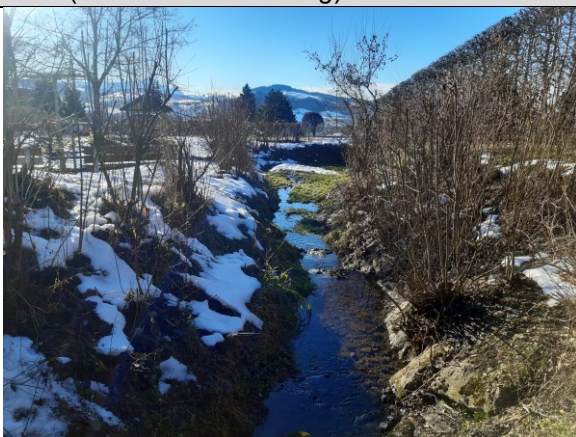
Foto (Blick in Fliessrichtung)

Gewässername	von – bis	Dorfbach	km0.385 – 0.47
Verlauf Gewässer		Offen, innerhalb Bauzone	
Schutzgebiet		Nein	
Art der Beurteilung	Datum	Normprofil	21. Januar 2021

Bauliche Massnahmen	Der Bach hat knapp ausreichende Kapazität (stellenweise leichte Eintiefungen/Verbreitungen).
Technischer Zugang/Uferstreifen	Beidseitiger technischer Zugang über die Wiesenflächen.
Ökologische Anforderungen	Der Abschnitt ist ökologisch gestaltet mit breiter Sohle, flachen Böschungen sowie mit Gefälls- und Breitenvariationen (Pendelstrecke).
Massnahmenkonzept Naturgefahren	-

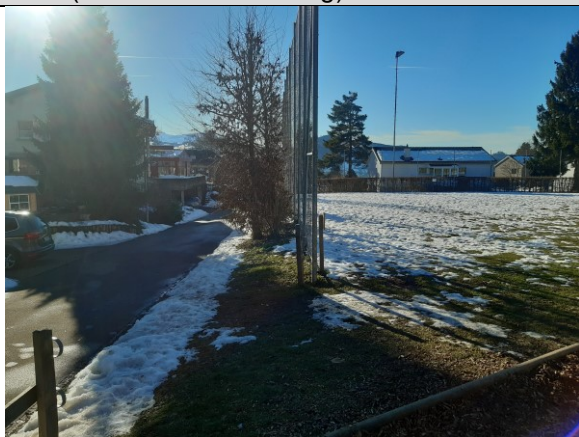
Foto (Blick in Fließrichtung)

Gewässername	von – bis	Dorfbach	km0.49 – 0.6
Verlauf Gewässer		Eingedolt, Verlauf durchs Schulgelände/Sportplatz das zukünftig aufgehoben wird.	
Schutzgebiet		Nein	
Art der Beurteilung	Datum	Normprofil	21. Januar 2021

Bauliche Massnahmen	Der Bach wird offengelegt. Die Sohlbreite wird auf 1.5 bis 2 m gesetzt und der Bach wird 1.5 bis 1.8 m gegenüber dem Gelände eingetieft.
Technischer Zugang/Uferstreifen	Beidseitiger technischer Zugang vom Kirchweg und der Wiese aus.
Ökologische Anforderungen	Ein Trapezprofil wird gestaltet mit flachen Böschungen. Uferrandstreifen werden vorgesehen und eine ökologische Gestaltung wird gewählt (Breiten- und Gefällsvariationen).
Massnahmenkonzept Naturgefahren	-

Mittleres Sohlgefälle reduziert zur Berücksichtigung von Gefällsvariationen beim Ausbau.

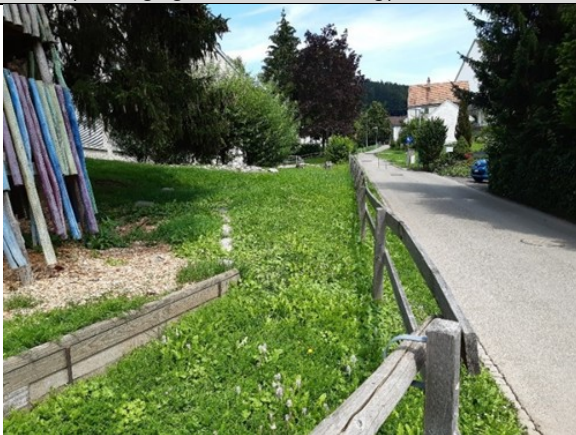
Foto (Blick gegen Fließrichtung)

Minimale Gewässerraumbreite [m]	12	(Breitenvariabilität: eingedolt, Nat. Sohlbreite: 2 m)
Wasserbaulich erford. Breite [m]	15.0

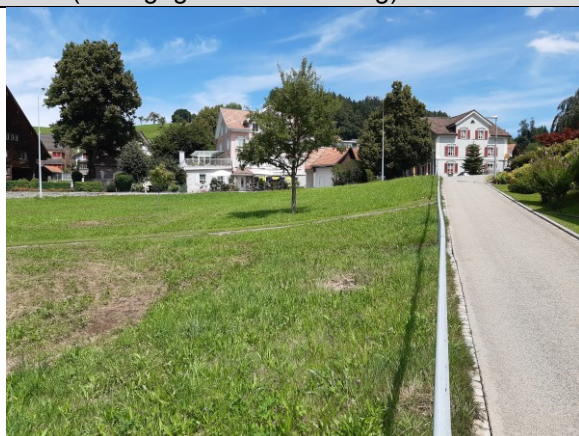
Foto (Blick gegen Fließrichtung)

Minimale Gewässerraumbreite [m]	12	(Breitenvariabilität: eingedolt, Nat. Sohlbreite: 2 m)
Wasserbaulich erford. Breite [m]	12.5

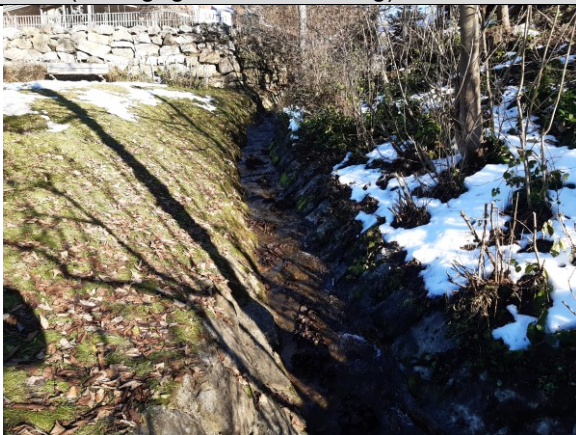
Foto (Blick gegen Fliessrichtung)

Minimale Gewässerraumbreite [m]	11	(Breitenvariabilität: ausgepraegt, Nat. Sohlbreite: 1 m)
Wasserbaulich erford. Breite [m]	11.0

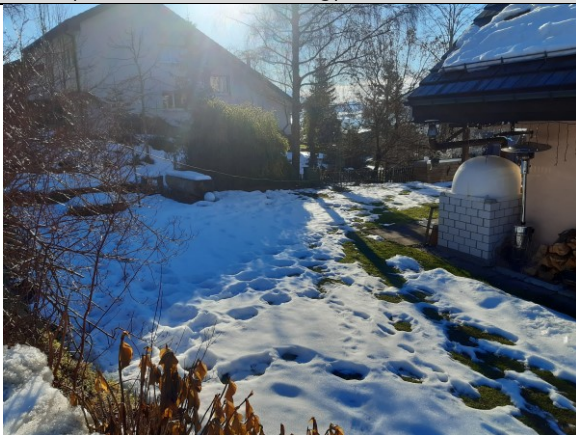
Foto (Blick in Fließrichtung)

Minimale Gewässerraumbreite [m]	11	(Breitenvariabilität: eingedolt, Nat. Sohlbreite: 1 m)
Wasserbaulich erford. Breite [m]	11.0

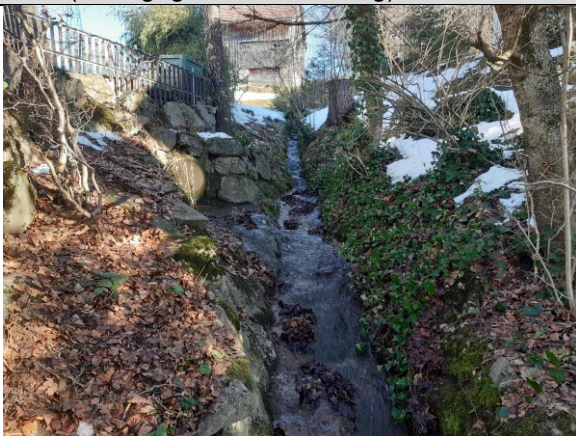
Foto (Blick gegen Fließrichtung)

Minimale Gewässerraumbreite [m]	11	(Breitenvariabilität: eingedolt, Nat. Sohlbreite: 0.75 m)
Wasserbaulich erford. Breite [m]	9.0

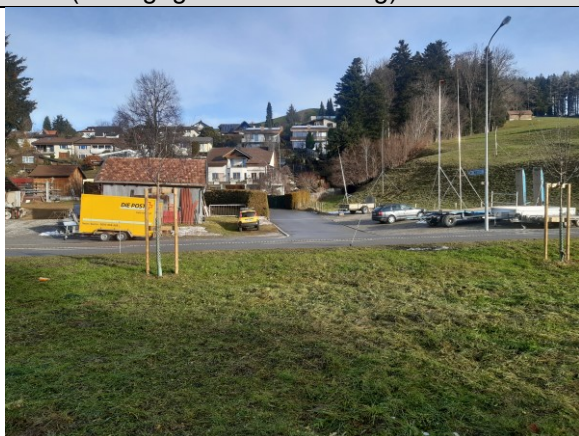
Foto (Blick gegen Fließrichtung)

Minimale Gewässerraumbreite [m]	11	(Breitenvariabilität: ausgepraegt, Nat. Sohlbreite: 1 m)
Wasserbaulich erford. Breite [m]	10.5

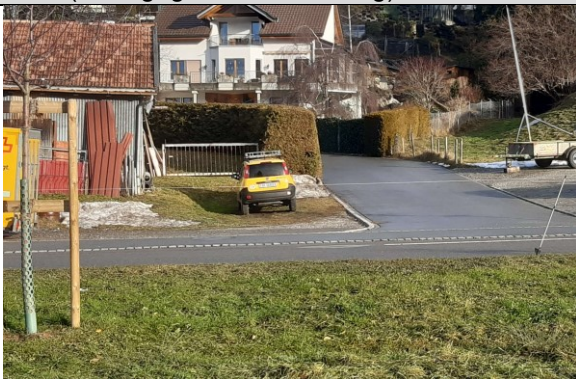
Foto (Blick gegen Fliessrichtung)

Minimale Gewässerraumbreite [m]	11	(Breitenvariabilität: ausgepraegt, Nat. Sohlbreite: 1 m)
Wasserbaulich erford. Breite [m]	11.0

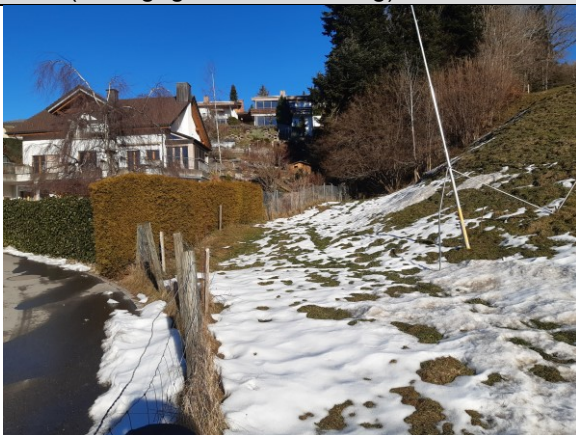
Foto (Blick gegen Fließrichtung)

Minimale Gewässerraumbreite [m]	11	(Breitenvariabilität: ausgeprägt, Nat. Sohlbreite: 1 m)
Wasserbaulich erford. Breite [m]	11.0

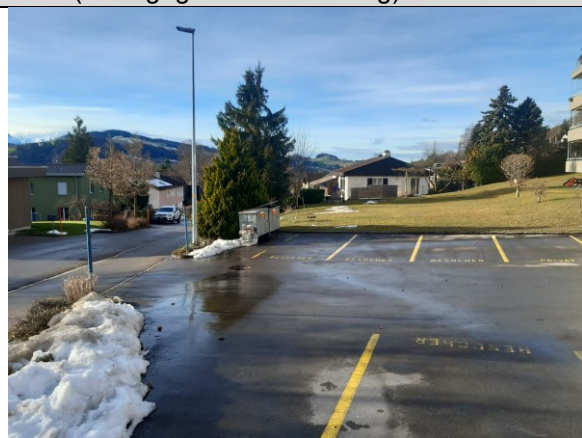
Foto (Blick gegen Fließrichtung)

DHQ gewählt als Zwischenwert zwischen dem oberen und unteren Hydropunkt. Freibord auf 0.6 m reduziert, wegen kleinem DHQ. Der Abschnitt unter dem Parkplatz kann nicht offengelegt werden.

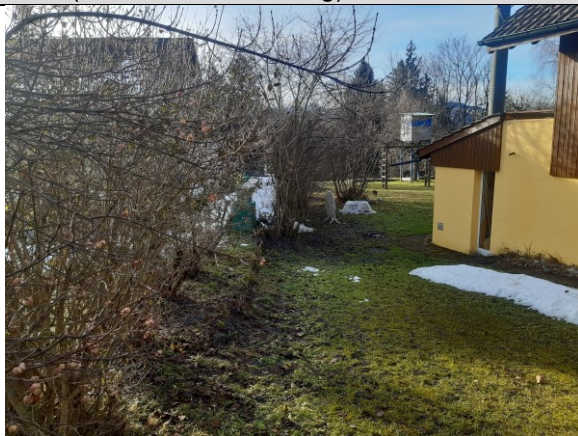
Foto (Blick in Fließrichtung)

Minimale Gewässerraumbreite [m]	11	(Breitenvariabilität: ausgeprägt, Nat. Sohlbreite: 1 m)
Wasserbaulich erford. Breite [m]	10.5

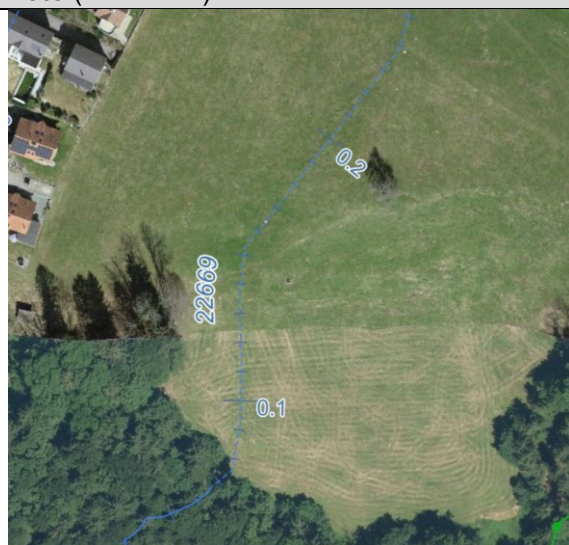
Foto (Draufsicht)

Hydrologie aus internem Hydropunkt (ID223) übernommen.

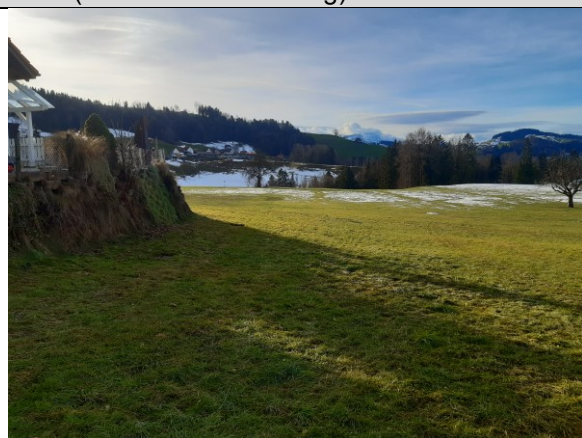
Foto (Blick in Fließrichtung)

Minimale Gewässerraumbreite [m]	11	(Breitenvariabilität: ausgeprägt, Nat. Sohlbreite: 1 m)
Wasserbaulich erford. Breite [m]	10.0

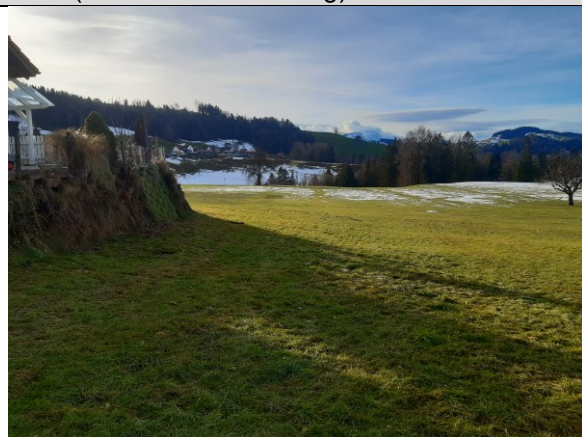
Foto (Blick in Fließrichtung)

Minimale Gewässerraumbreite [m]	11	(Breitenvariabilität: ausgeprägt, Nat. Sohlbreite: 1 m)
Wasserbaulich erford. Breite [m]	11.0

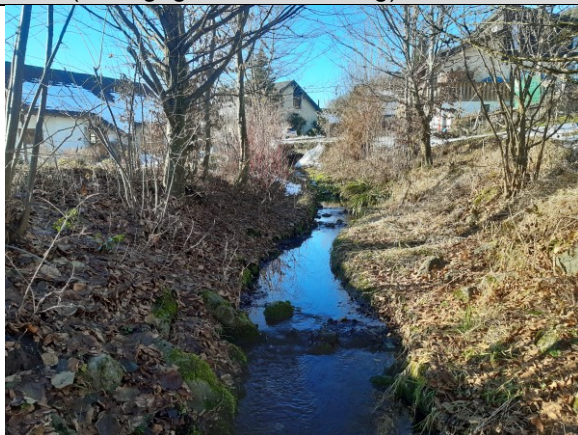
Foto (Blick gegen Fließrichtung)

Minimale Gewässerraumbreite [m]	14	(Breitenvariabilität: maessig_eingeschraenkt, Nat. Sohlbreite: 2.25 m)
Wasserbaulich erford. Breite [m]	13.5

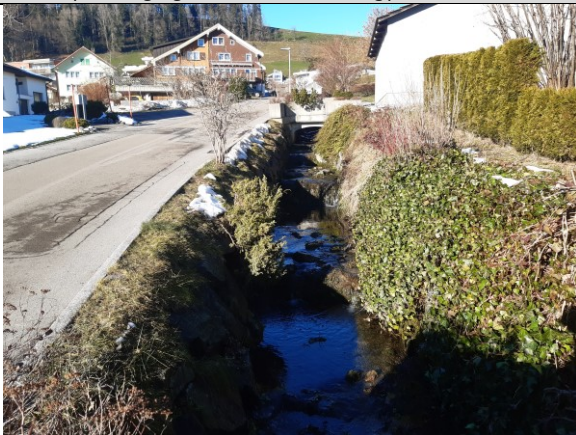
Foto (Blick gegen Fliessrichtung)

Minimale Gewässerraumbreite [m]	14	(Breitenvariabilität: keine, Nat. Sohlbreite: 3 m)
Wasserbaulich erford. Breite [m]	14.0

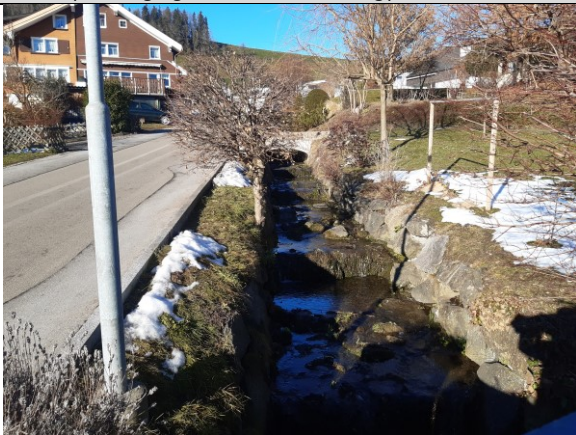
Foto (Blick gegen Fließrichtung)

Minimale Gewässerraumbreite [m]	14	(Breitenvariabilität: keine, Nat. Sohlbreite: 3 m)
Wasserbaulich erford. Breite [m]	13.5

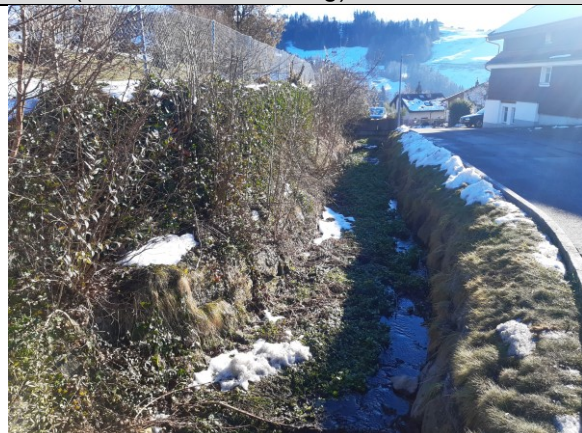
Foto (Blick in Fliessrichtung)

Minimale Gewässerraumbreite [m]	14	(Breitenvariabilität: keine, Nat. Sohlbreite: 3 m)
Wasserbaulich erford. Breite [m]	14.0

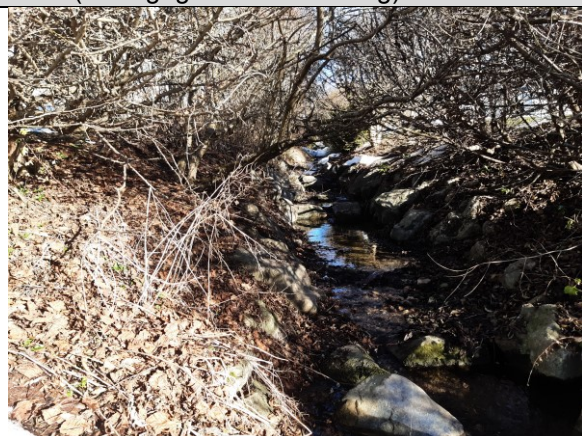
Foto (Blick gegen Fließrichtung)

DHQ interpoliert zwischen Hydropunkten ober- und unterstrom auf 4 m³/s.

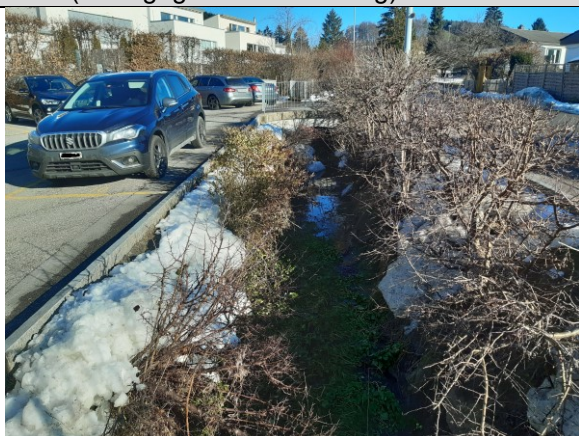
Foto (Blick gegen Fließrichtung)

Minimale Gewässerraumbreite [m]	11	(Breitenvariabilität: keine, Nat. Sohlbreite: 1 m)
Wasserbaulich erford. Breite [m]	13.0

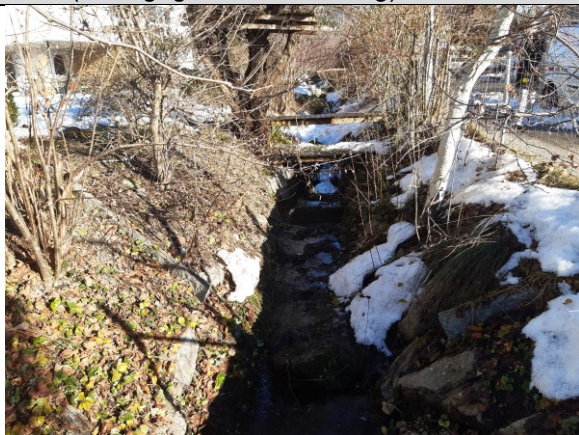
Foto (Blick gegen Fliessrichtung)

Minimale Gewässerraumbreite [m]	11	(Breitenvariabilität: keine, Nat. Sohlbreite: 1 m)
Wasserbaulich erford. Breite [m]	12.5

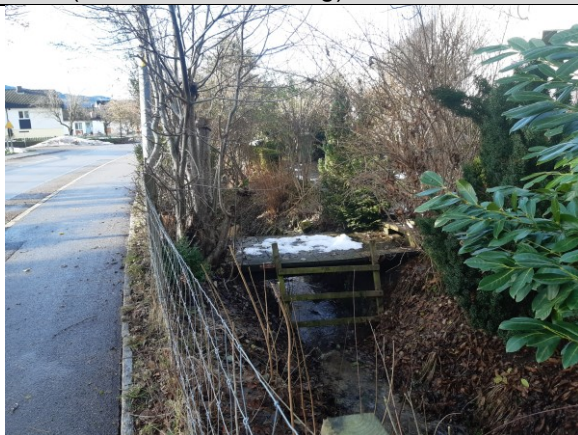
Foto (Blick in Fließrichtung)

Minimale Gewässerraumbreite [m]	11	(Breitenvariabilität: keine, Nat. Sohlbreite: 1 m)
Wasserbaulich erford. Breite [m]	12.0

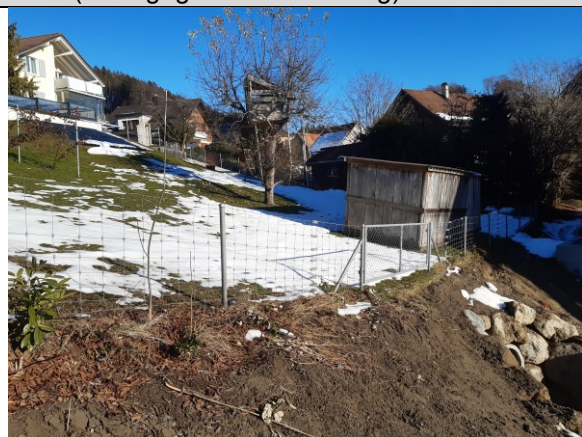
Foto (Blick gegen Fliessrichtung)

Minimale Gewässerraumbreite [m]	11	(Breitenvariabilität: eingedolt, Nat. Sohlbreite: 1 m)
Wasserbaulich erford. Breite [m]	12.0

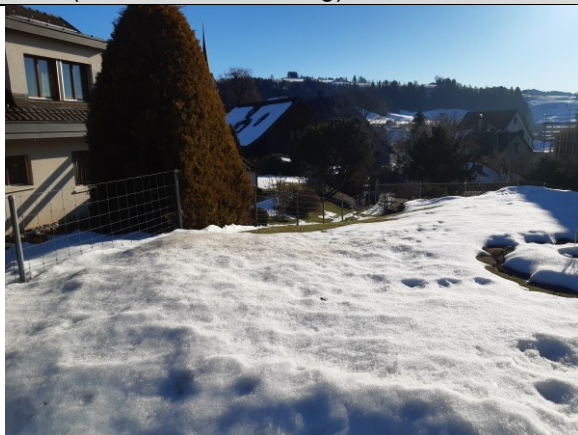
Foto (Blick in Fließrichtung)

Minimale Gewässerraumbreite [m]	11	(Breitenvariabilität: eingedolt, Nat. Sohlbreite: 1 m)
Wasserbaulich erford. Breite [m]	10.5
